Ventildeckeldichtung und Ölduschen erneuern bei meinem 500er SEC EZ 1990

Einleitung:

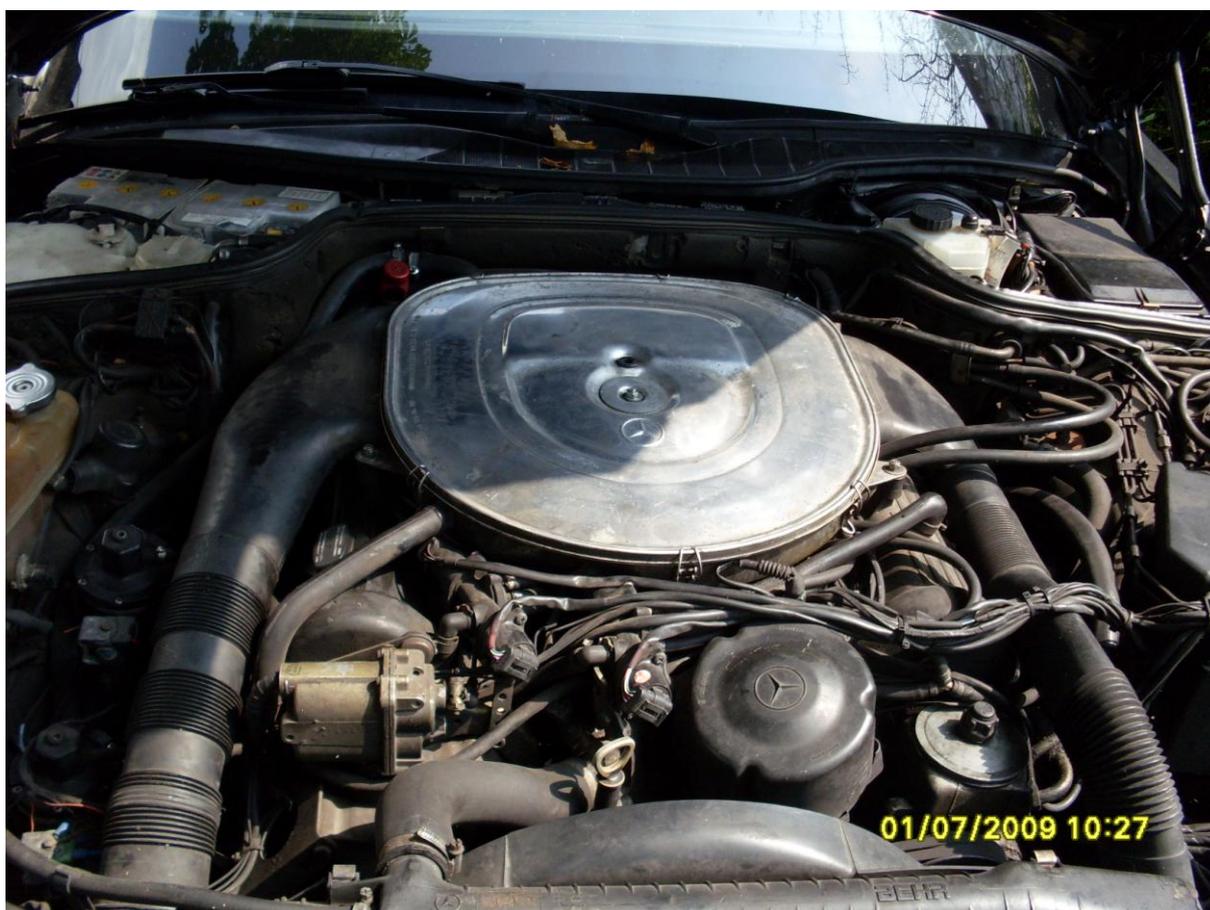
Noch ist alles zusammengebaut. Zu erst muss der Luftfilterkasten runter. Dazu erstmal die flexiblen Schläuche rechts und links aushaken und beiseite legen. Ich hab's mir heute Einfach gemacht, also hab ich den Kasten garnicht geöffnet sondern nur die beiden 10er Muttern rechts und links gelöst und den Kasten dann abgenommen:

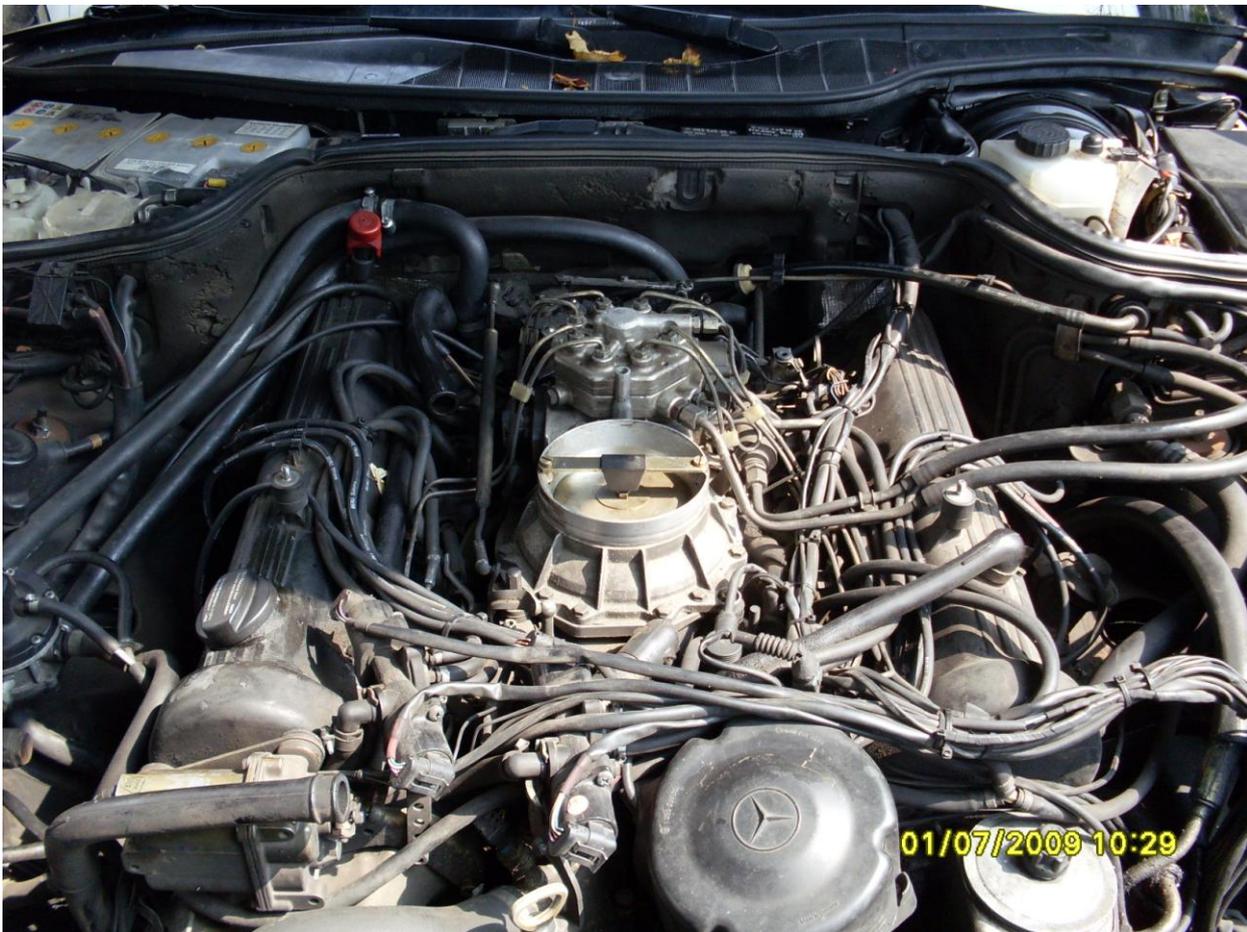
Wie man schön sieht, ist bei mir einiges durch die Gasanlage verbastelt... Nichtsdestotrotz hab ich mich mutig ins Abenteuer geworfen o(^.^)o

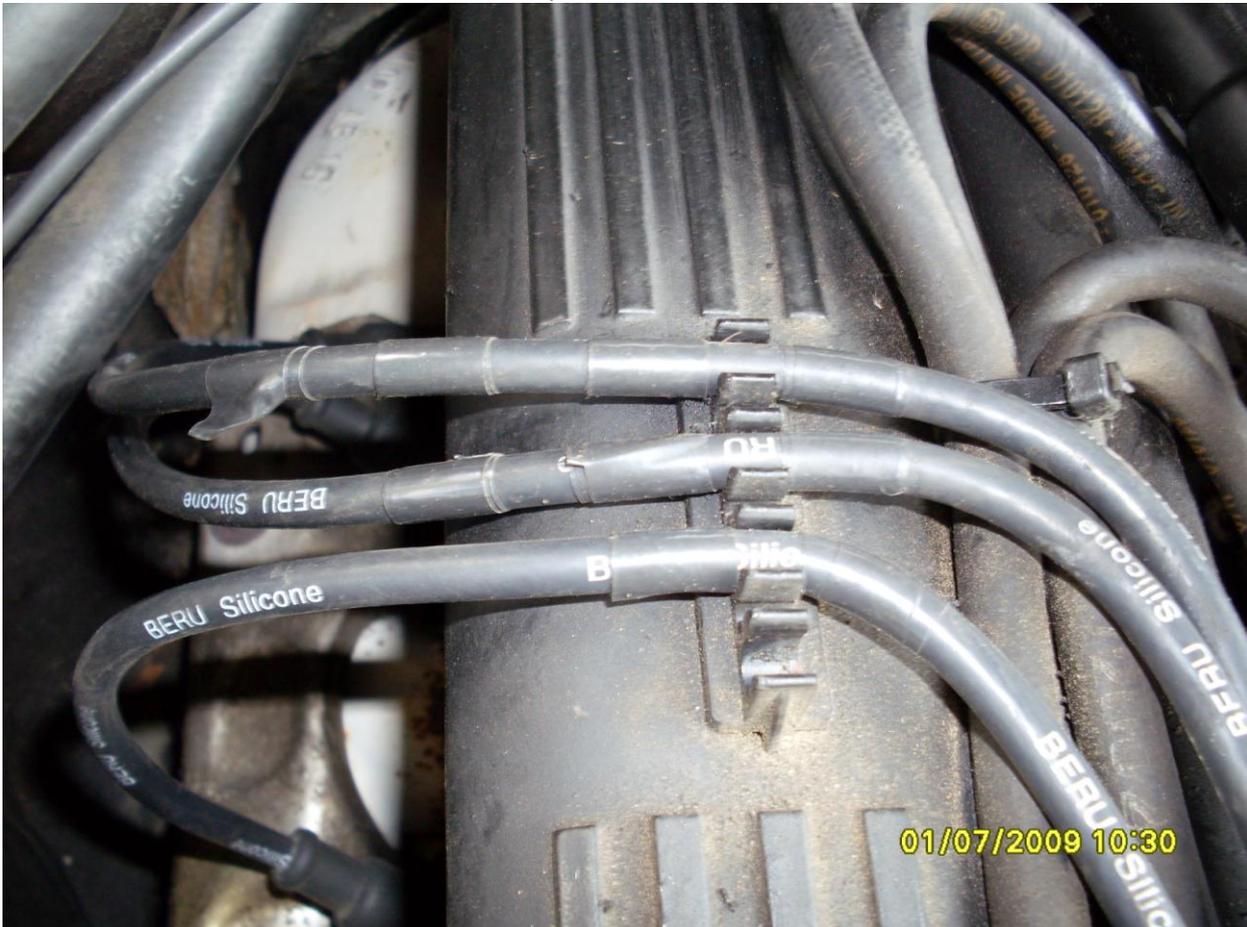
Anschließend schauen, dass nichts mehr im Weg ist, was den Ausbau des Ventildeckel erschweren könnte (bei mir Wasserschläuche, Automatigetriebeölpeilstab, und weitere Kleinigkeiten), die vier Schrauben lösen, und den Deckel abnehmen.

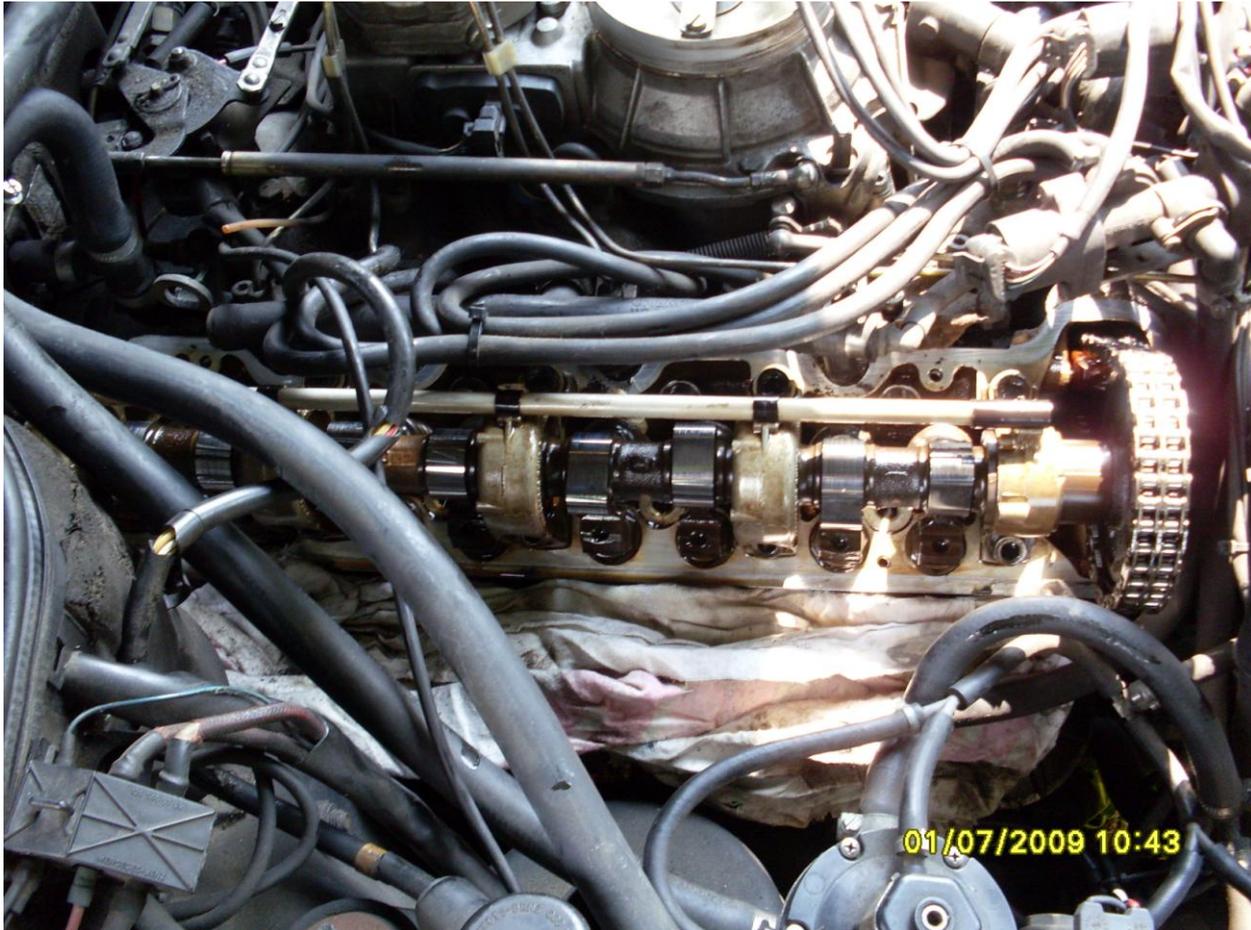
Vorsorglich habe ich bei mir noch ein Tuch auf den Krümmer gelegt... Falls Öl rauslaufen sollte, dann zumindest nicht weit. Übrigens: Der Motor war kalt, als ich dran gearbeitet hab!

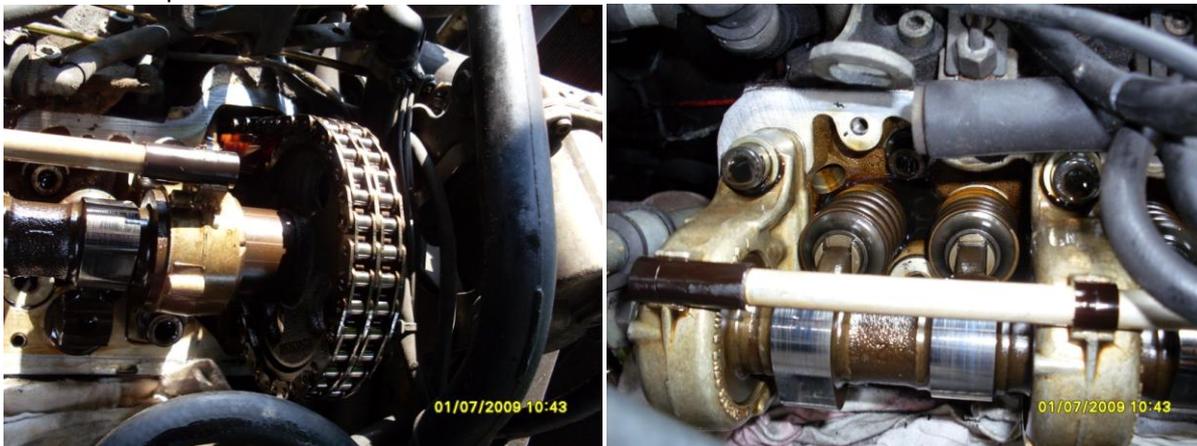
Links die Steuerkette und der Anfang der Öldusche (dieser dunkelbraune Stöpsel). Rechts die andere Seite in Richtung Schottwand mit dem anderen Ende der Öldusche...

Hier hab ich anschließend die Ölduschen (bzw. die ganzen Anschlussstöpsel) gewechselt (beim Wechsel brechen die alten Pinöpel meistens ab – danke hier nochmal an Thorsten560SE, Stefan560SEL und Tilman für die schnelle Hilfe und die Tipps! – die sterblichen Überreste bekommt man mit nem kleinen Schraubenzieher oder ähnlichen Materialien rausgedreht oder -hebelt). Rohr ab(-hebeln), die alten Dinger runterziehen (ist zum Teil mit nem gewissen Kraftaufwand verbunden, aber das Rohr ist recht dünnwandig, also nicht zu sehr „rumgewaltigen“), alles säubern und die neuen drauf. Beim aufsetzen auf die Anschlüsse ist wieder eine gewisse Krafteinwirkung gefordert. Ich hab das ganze erstmal „aufgelegt“, dann nochmal ausgerichtet, und anschließend mit nem gummierten Hammerstiel vorsichtig „reingehauen“... Fertig ☺

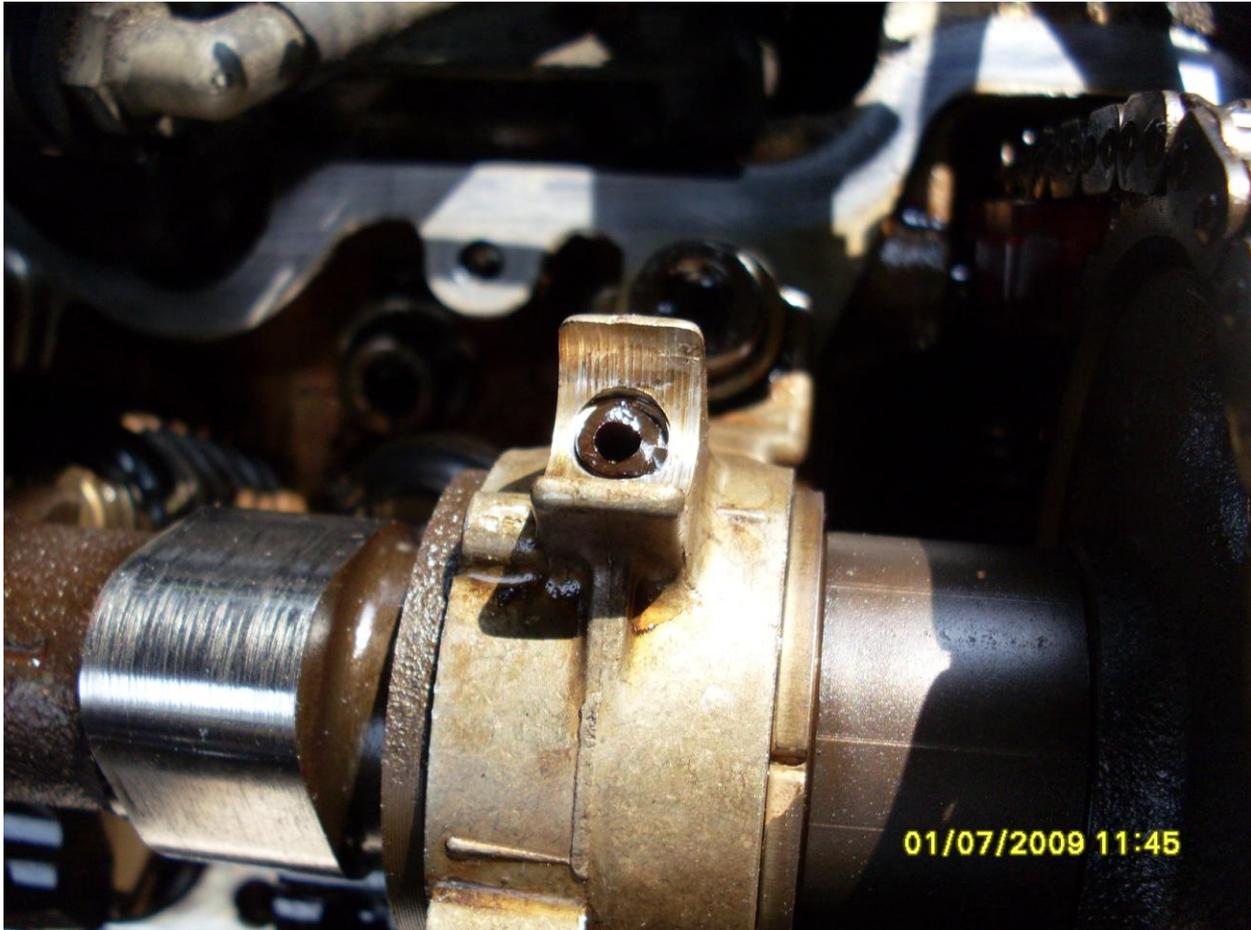
Abgebrochener Pinöpel...

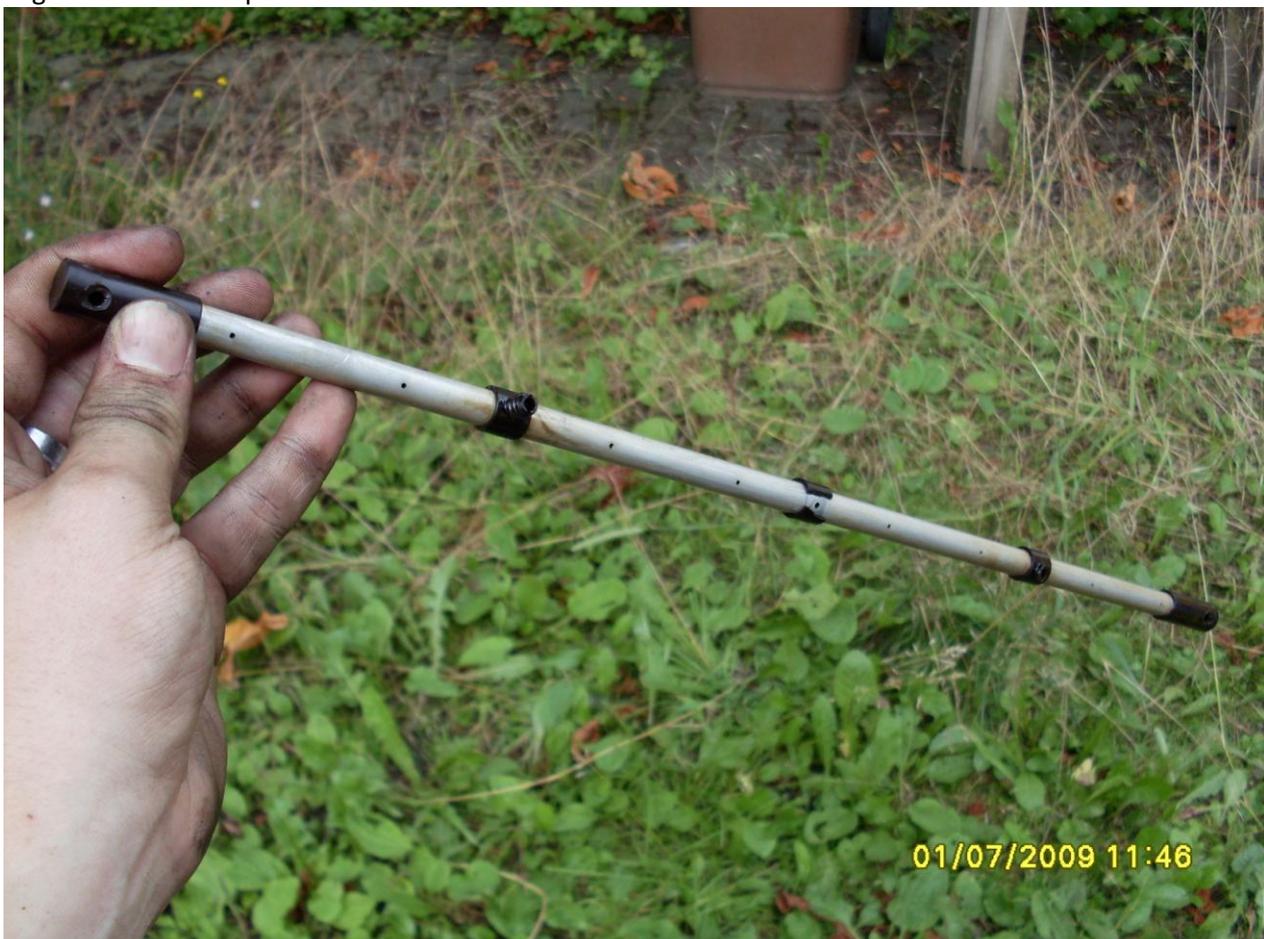
Komplette Öldusche mit den alten Teilen dran...

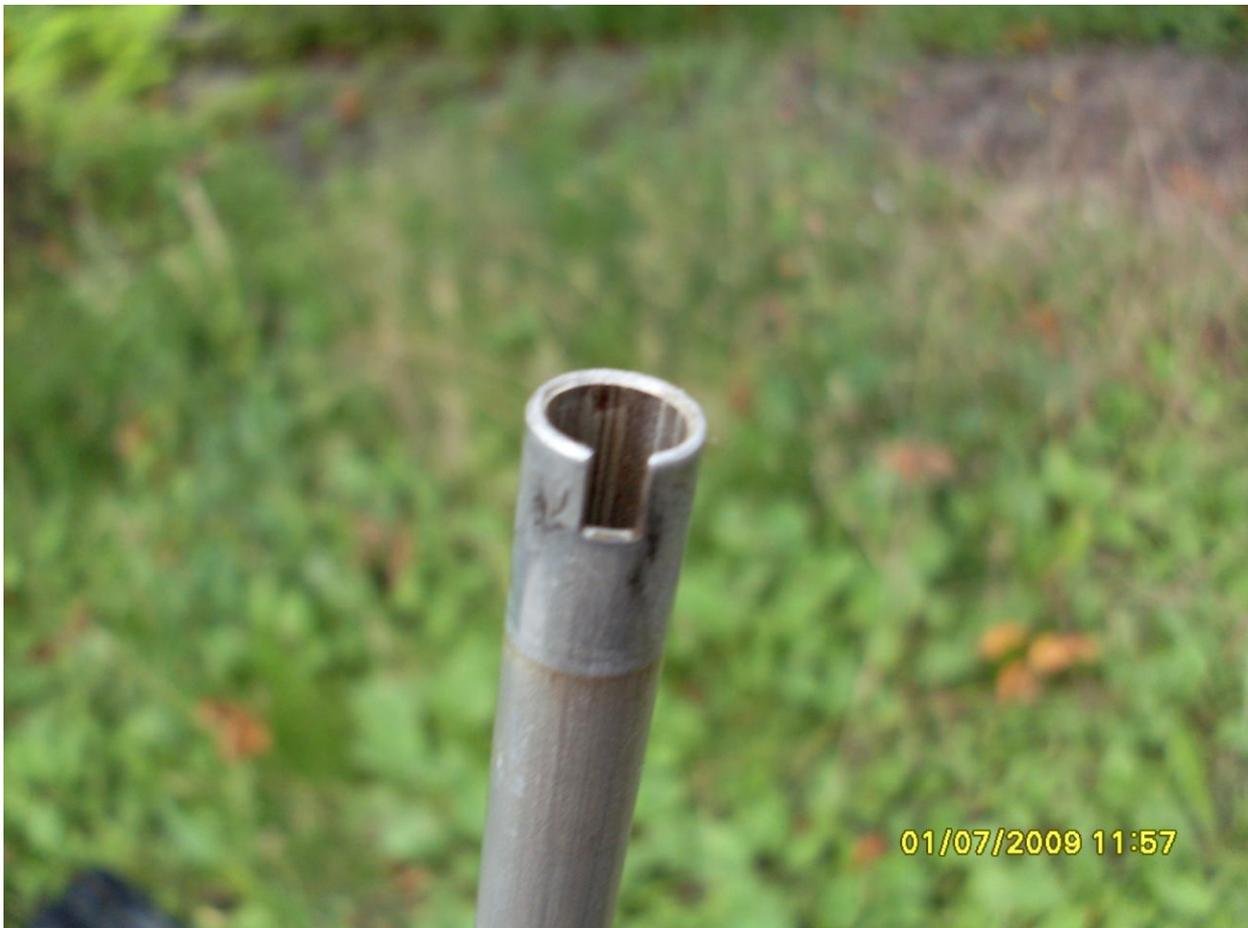
Einkerbung für das Endstück, damit auch alles in der richtigen Richtung montiert wird...

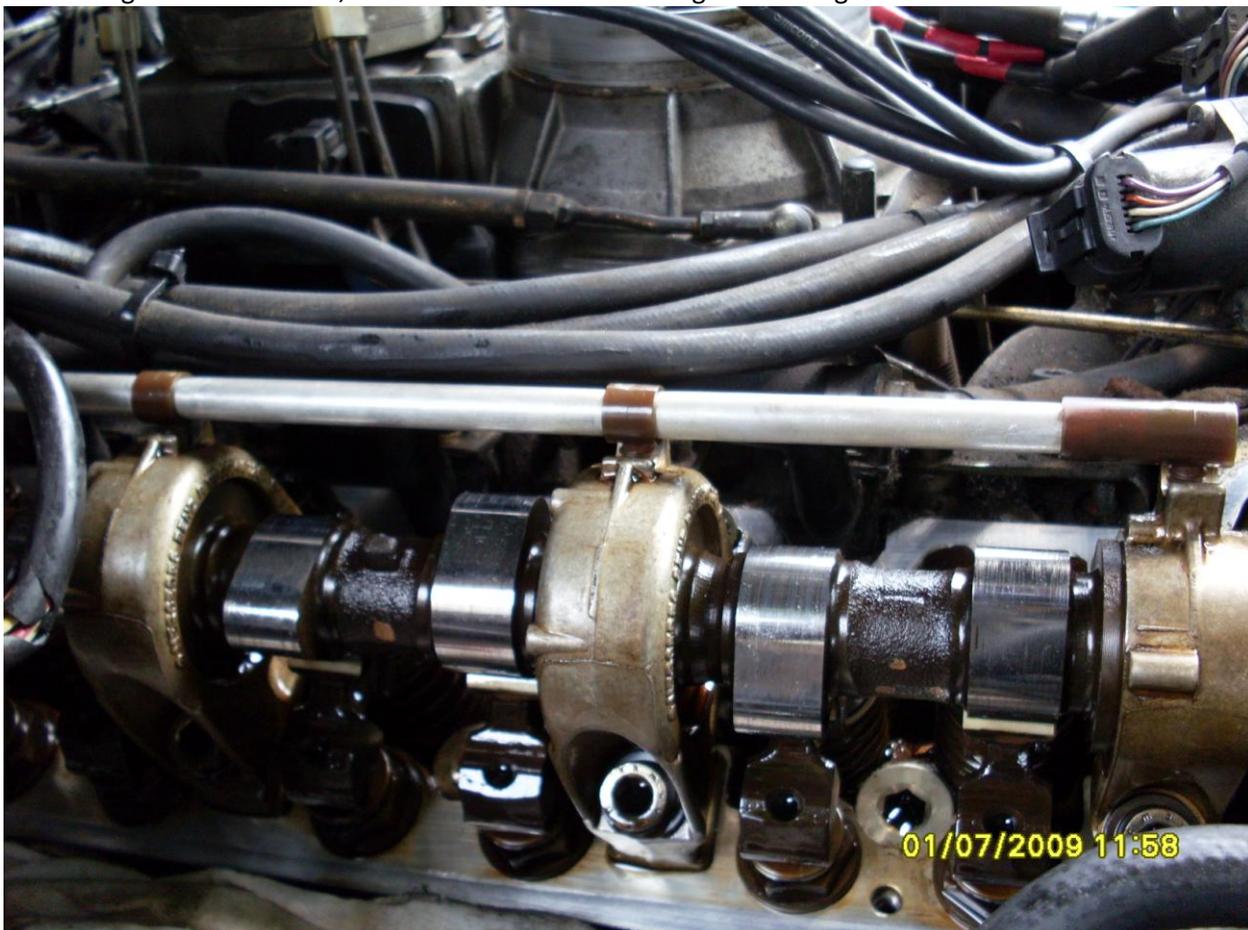
Dusche mit neuen Teilen aufgelegt... Anschließend nur noch „festhämmern“ ;-)

Anschließend hab ich die Dichtfläche auf'm Block schön gesäubert und abgeputzt. Dann noch schnell den Ventildeckel mit WD40 sauber gemacht, und die neue Dichtung aufgesetzt. Deckel wieder drauf, Schrauben mit neuen Dichtringen wieder rein, und über Kreuz angezogen. Finito Seite 1.

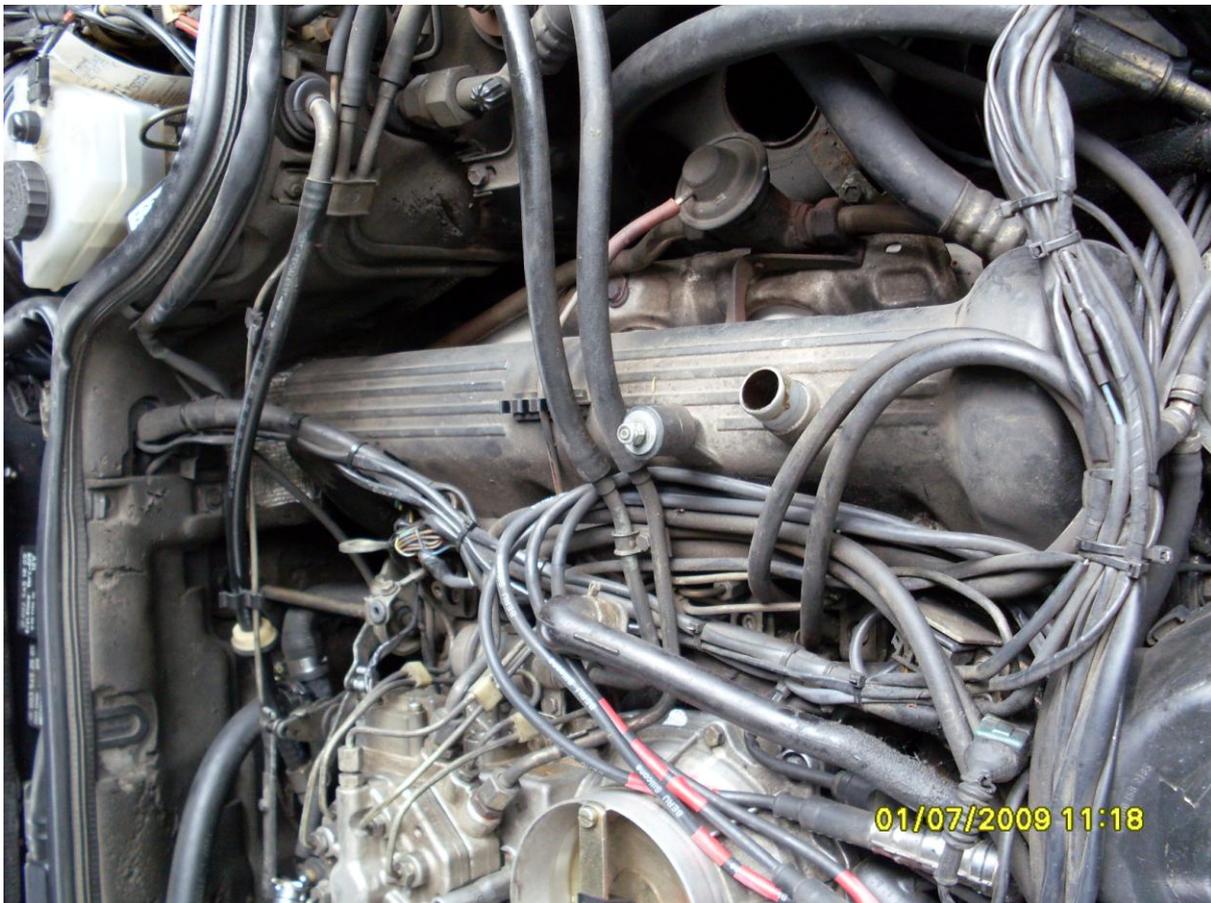
Die andere Seite des Block's funktioniert eigentlich genauso, allerdings hatte ich ein paar Schwierigkeiten mit Leitungen die vom Bremskraftverstärker aus kommen. Diese sind recht „eng“ über den Ventildeckel gelegt. Ich denke, dass die aber nur bei Fahrzeugen mit ASR zu finden sind... Weiß ich aber nicht genau:

Das ganze wird durch diese Leitungen zwar sehr fummelig und eng, aber es ist machbar.

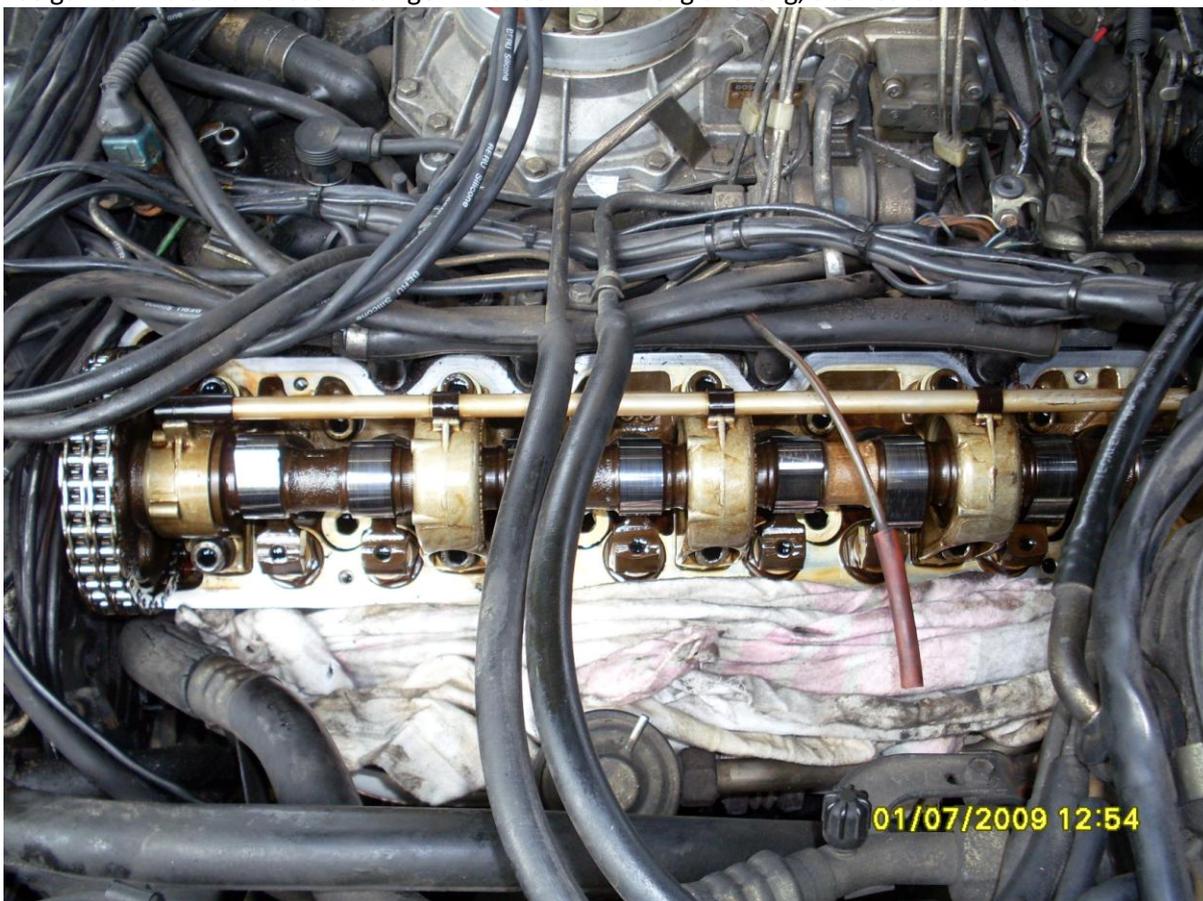
Hier sieht man die beiden gemeinten Leitungen recht gut...

Hier – wie bereits erwähnt – die gleiche Vorgehensweise bei Ölduschen und Dichtung.
Anschließend alles wieder zusammenbauen und hoffen, dass man nix vergessen hat ;-)

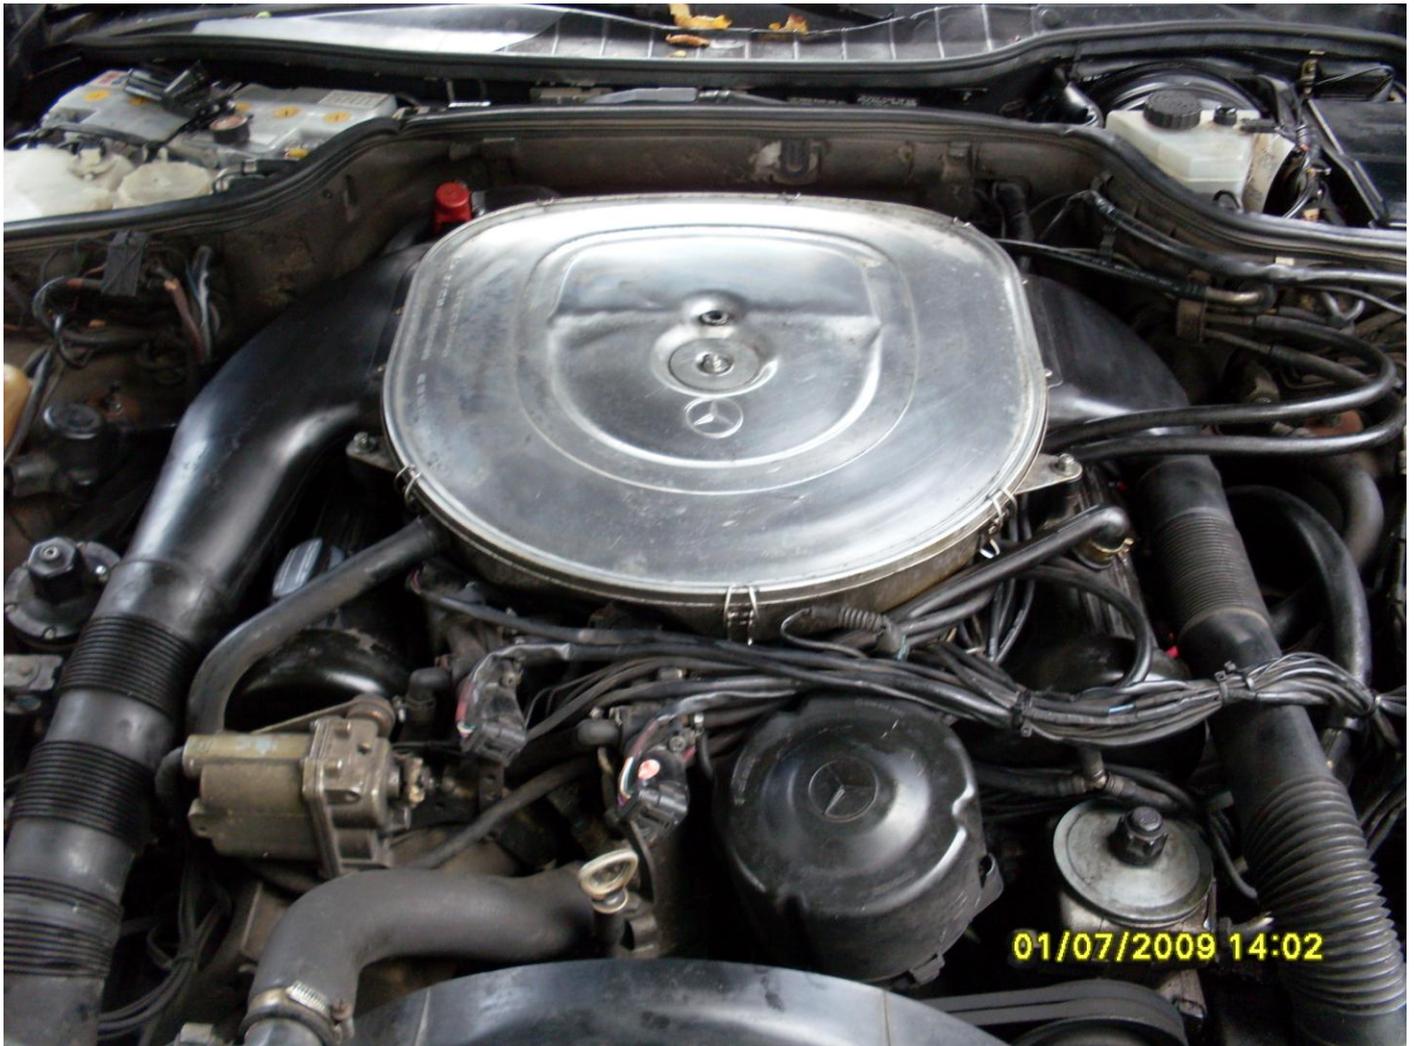
Fertig ☺
